Sale temps pour notre ressource en eau

Aux abonnés absents, la pluviométrie de l'automne 2017 a mis à rude épreuve notre ressource en eau. Quels ont été les impacts pour nos rivières et notre nappe phréatique ?
Eléments de réponse.

Le territoire du bassin versant du Garon, **C'EST CHEZ VOUS !**

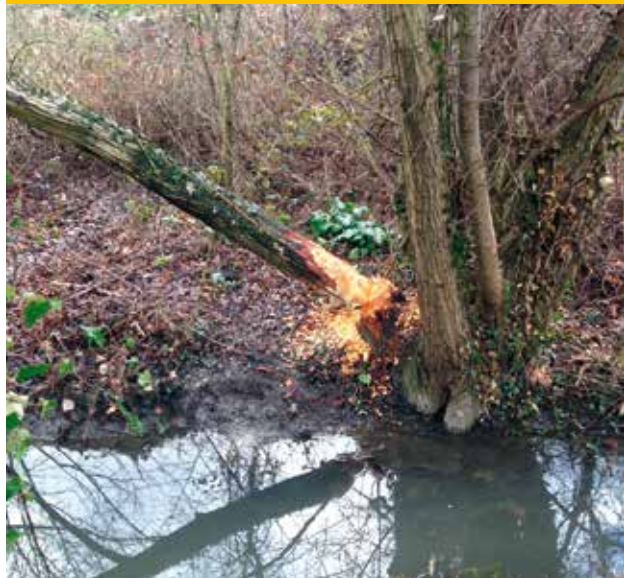
Très difficile à observer, le castor se montre particulièrement discret. Un barrage ou des arbres rongés trahissent sa présence, comme ici sur le Merdanson de Chaponost à Brignais.

Très difficile à observer, le castor se montre particulièrement discret. Un barrage, des arbres rongés trahissent sa présence.

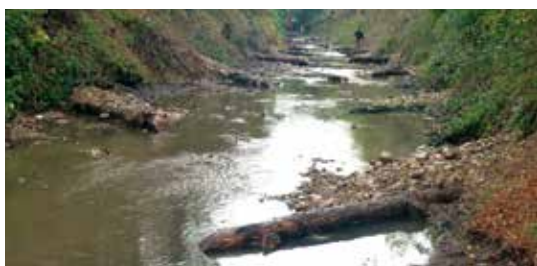
Fin septembre 2017, à l'aval du pont enjambant le Garon, chemin de la Plaine à Vourles, 30 déflecteurs en rondins d'acacia et de mélèze ont été ancrés dans le lit de la rivière sur un linéaire de 150 mètres. Cette opération permet désormais, en réduisant la largeur du lit du cours d'eau à l'étiage, d'augmenter sa profondeur et d'améliorer l'attractivité du milieu pour la faune piscicole.

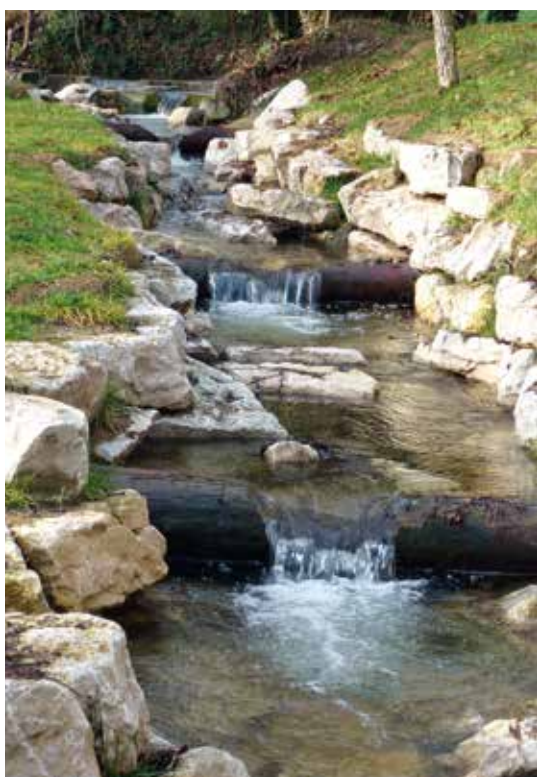
Dans notre dernier numéro datant de l'été 2017 (SMAGGAzine n°31), nous vous présentions en couverture la rivière de contournement permettant à la faune piscicole de franchir le seuil de la Triandine sur le Garon à Messimy. Nous n'avons pas pu résister à vous faire partager cette photographie illustrant l'ouvrage achevé.

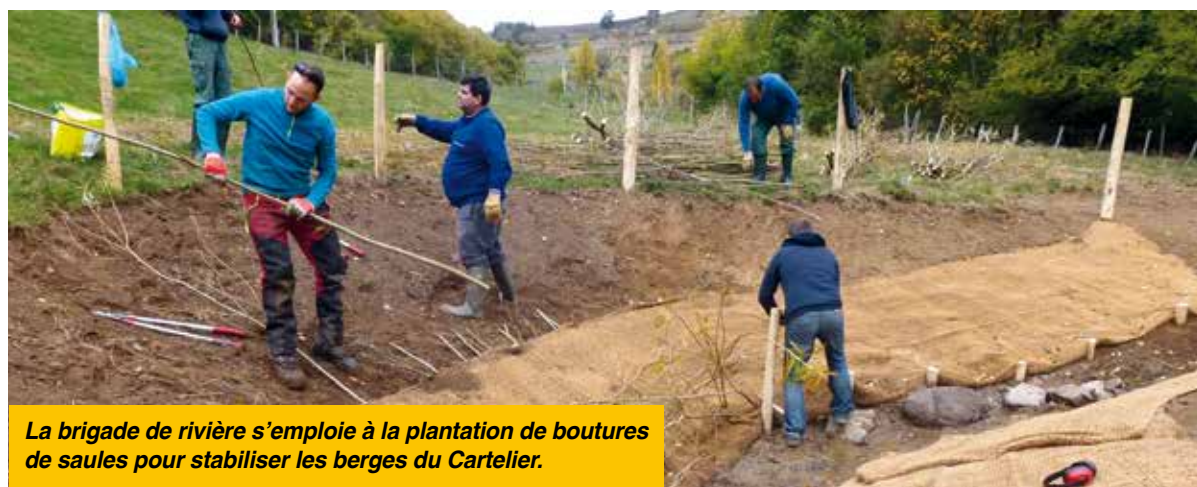
La brigade de rivière s'emploie à la plantation de boutures de saules pour stabiliser les berges du Cartelier.

Confiée en partie à une entreprise, l'opération a consisté en la création de 15 seuils en rondins de bois pour stabiliser le profil de la rivière sur un tronçon de cours d'eau à forte pente et sujet aux érosions.

La brigade de rivière est ensuite intervenue pour maintenir durablement les berges. Pour cela, un géotextile coco biodégradable a été posé sur les berges qui ont été ensuite engazonnées. 200 boutures de saules et 150 plants forestiers ont été plantés pour apporter un ombrage au ruisseau propice à l'épanouissement de la faune piscicole. Enfin, le site a été clôturé pour limiter le piétinement des berges par les animaux.

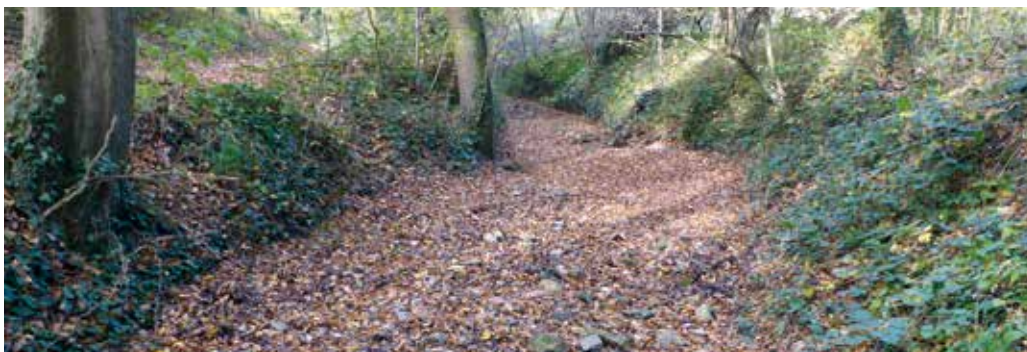
Un chemin de randonnée ? Non, la rivière Furon à Soucieu-en-Jarrest en octobre 2017. Si certaines rivières du bassin versant sont marquées en été par de sévères étiages - comme c'est le cas pour le Garon entre les communes de Millery et Grigny - il est exceptionnel d'observer des rivières sans une goutte d'eau en automne.

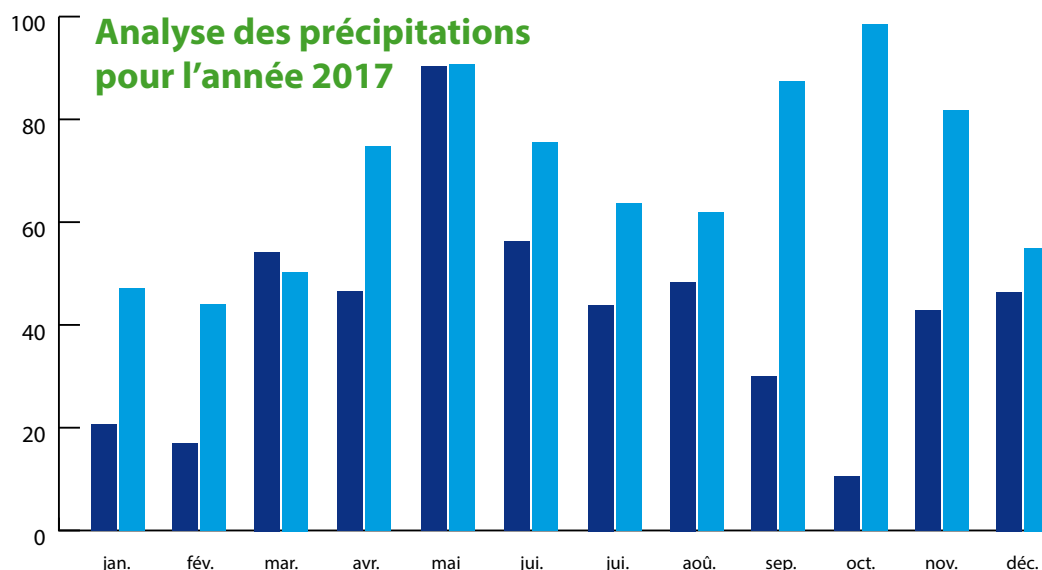
Analyse des précipitations pour l'année 2017

■ Quantité moyenne de précipitations enregistrée par Météo France à sa station de Bron entre 1981 et 2010. Soit 832 mm par an.

■ Pluviométrie enregistrée sur le bassin versant du Garon en 2017 par 6 appareils (situés à Brignais, Chassagny, Givors, Mornant, Thurins et Vourles). Soit 508 millimètres, représentant un déficit flagrant de 324 mm.

Sec, très sec. L'automne 2017 a été tout particulièrement aride. Sur le seul mois d'octobre, il n'est tombé que 11 malheureux millimètres d'eau, alors que les données enregistrées entre 1981 et 2000 par Météo France à la station de Bron affichent une moyenne insolente de 99 millimètres (voir histogramme page 4). Cette faible pluviométrie a entraîné une sécheresse hydrologique sur la totalité des 130 km de rivières et de ruisseaux du bassin versant du Garon. Il aura fallu attendre le retour de la pluie en janvier 2018 pour que nos cours d'eau retrouvent un débit correct. Dans ces conditions extrêmes, difficile pour la faune aquatique de survivre. Celle-ci n'a dû son salut qu'à l'ouverture permanente réglementaire de la vanne de demi-fond du barrage de Thurins qui, en de telles périodes critiques, permet d'assurer à la rivière Garon un débit minimum de l'ordre de 7 litres par seconde. 7 litres, ce n'est pas Byzance,
